# ESTUDIO TÉCNICO, ANTECEDENTES Y REPARACIÓN DE UN MINI ONE

IES SAN BLAS  
PROYECTO DE  
GRADO SUPERIOR  
AUTOMOCIÓN  
2021-2022

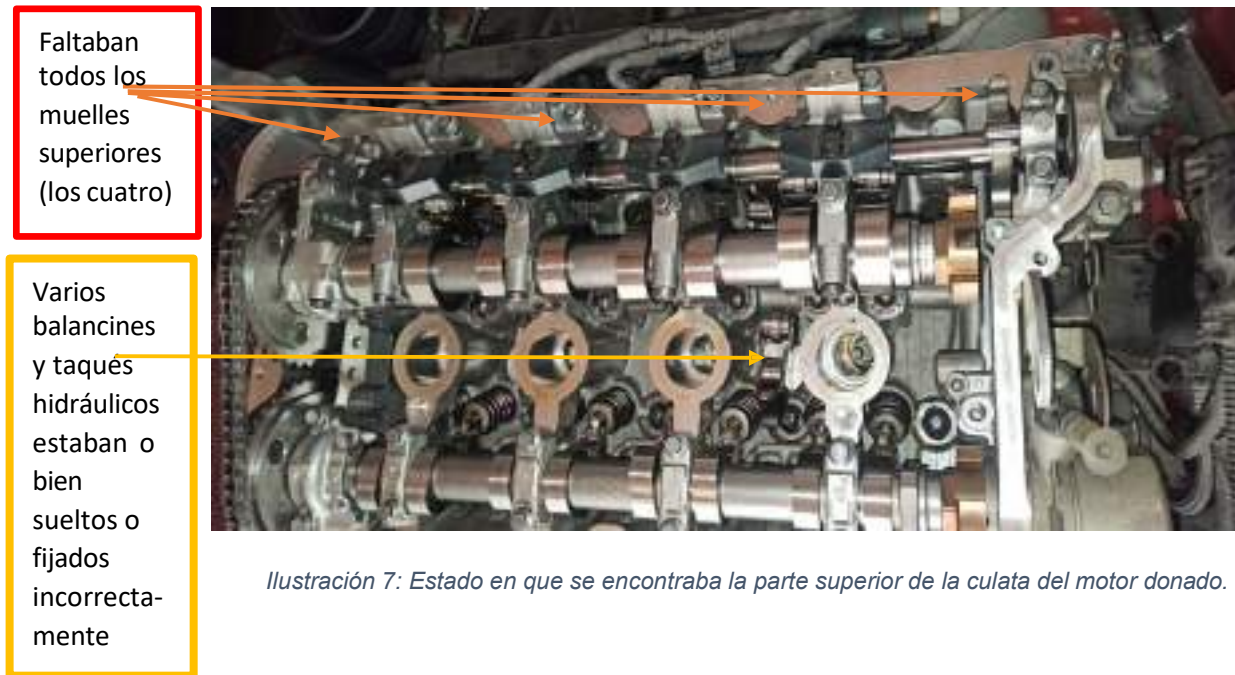
Se empezó quitando la tapa de balancines para poder apreciar visualmente su estado. Ahí se vio que faltaban todos los muelles y que había varios balancines y taqués hidráulicos que o bien estaban sueltos o bien estaban atornillados en un lugar que no era el apropiado. Se adjunta a continuación una imagen del estado en que se encontró la parte superior del motor donado una vez quitada su tapa de balancines.

*Ilustración 7: Estado en que se encontraba la parte superior de la culata del motor donado.*

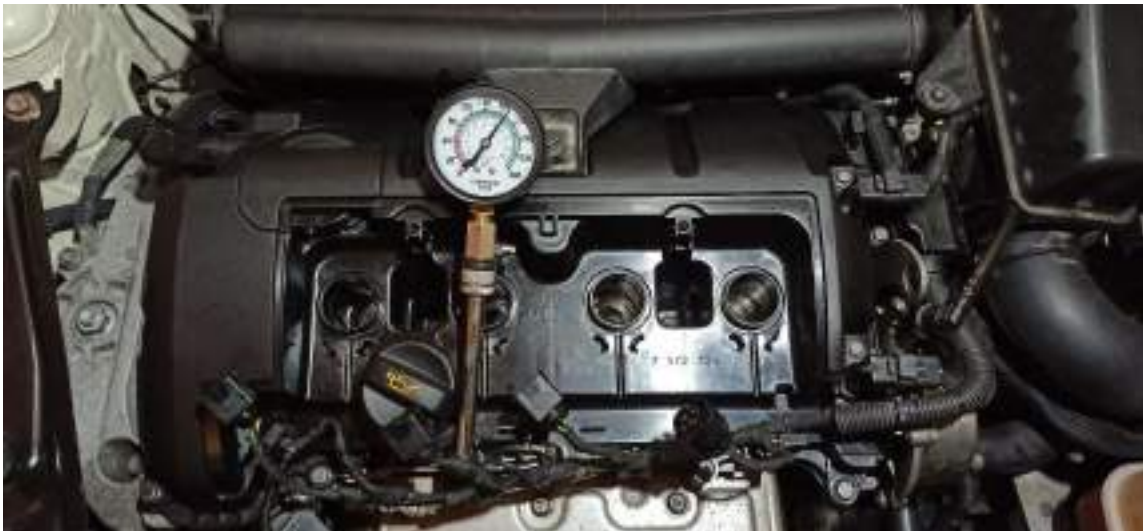
*Ilustración 9: Verificación compresión segundo cilindro.*

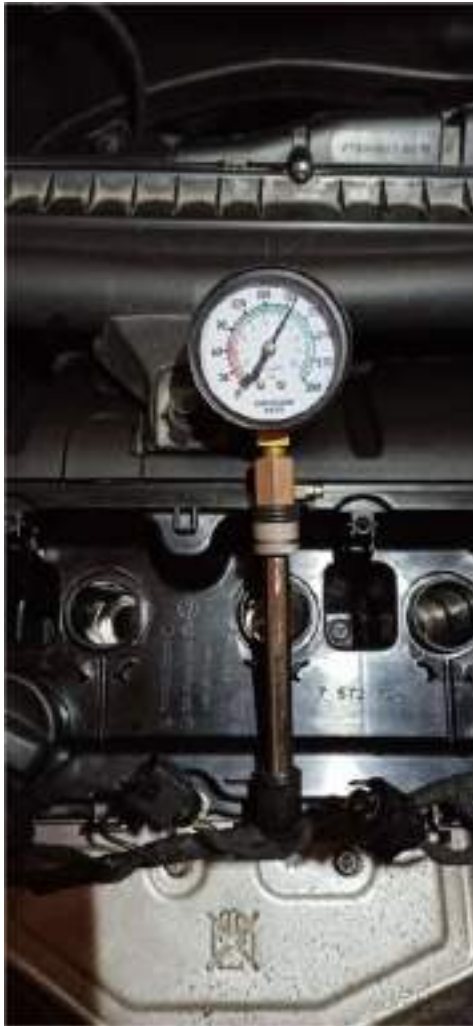
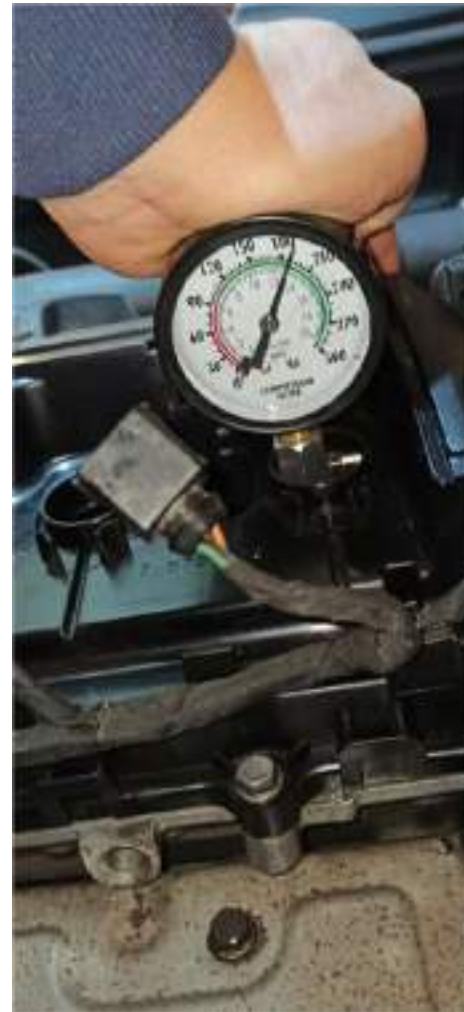
*Ilustración 10: Verificación compresión tercer y cuarto cilindro.*

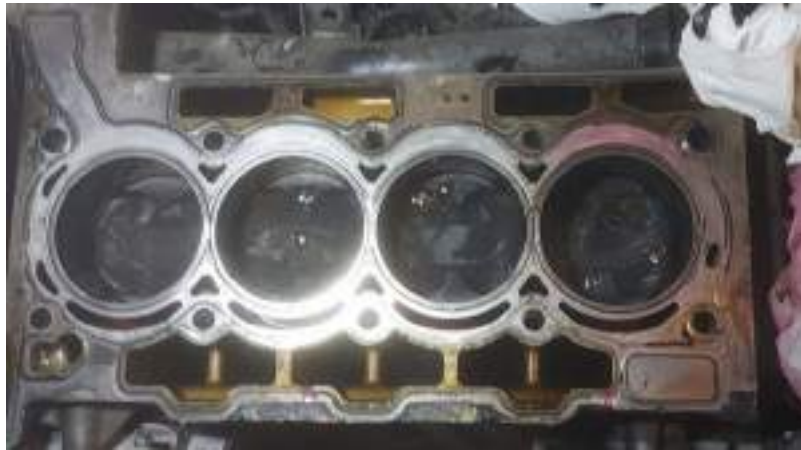
Una vez desmontada la culata del motor original se pudo apreciar el estado en que se encontraban los cilindros. Los cuatro presentaban mucha carbonilla como se muestra en la ilustración número 10, pero lo más grave era el estado de los mismos. El cuarto cilindro tenía acanaladuras profundas, como se apreciaba en la ilustración número 11, por las que previsiblemente perdiera el aceite; y el primer cilindro tenía un fuerte traqueteo, como se apreciaba en el vídeo que se mostrará durante la presentación.

*Ilustración 15: Estado defectuoso de los cilindros del motor original.*

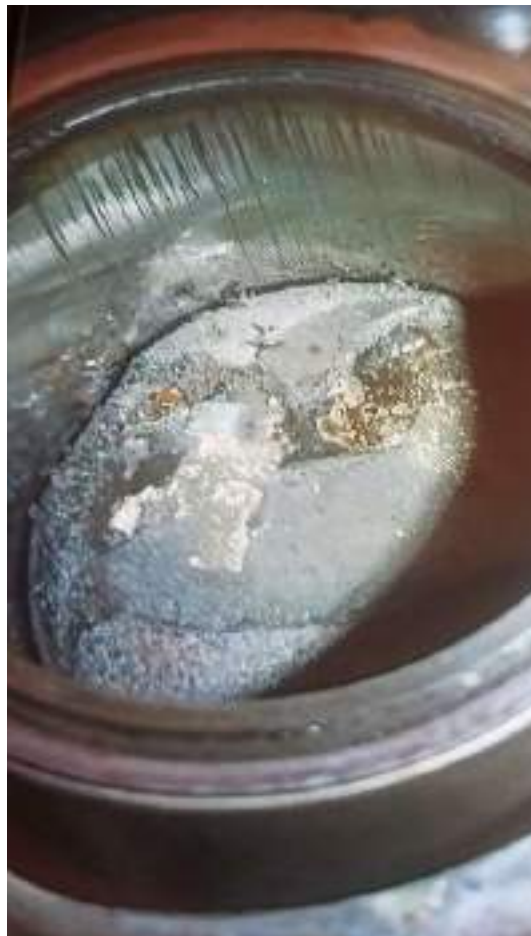
*Ilustración 16: Detalle del estado del cuarto cilindro del motor original.*

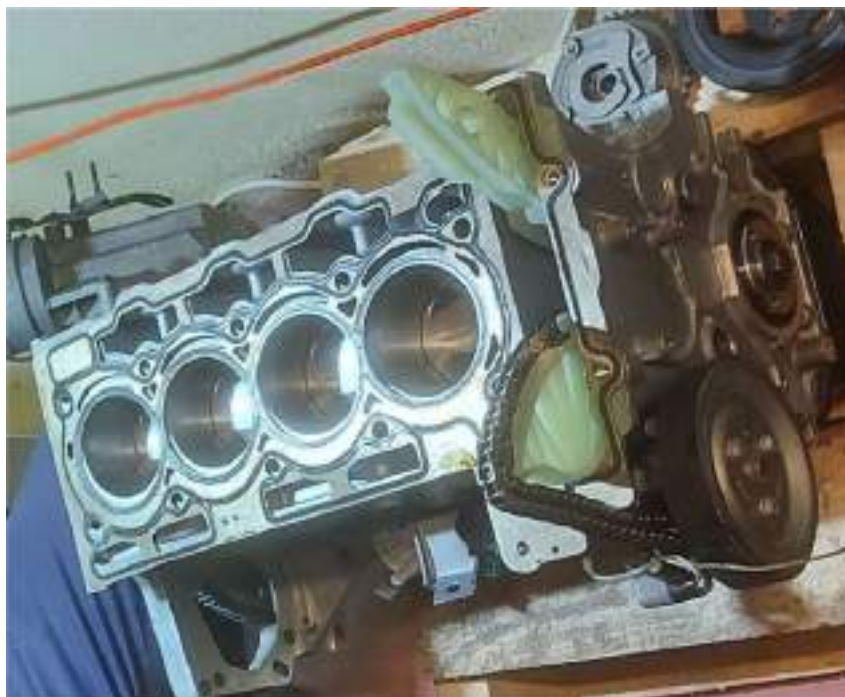
El estado de la parte superior de la parte baja del motor original contrastaba con el estado de la parte superior de la parte baja del motor donado, que se hallaba en perfecto estado, como se apreciaba en la siguiente imagen.

*Ilustración 17: Excelente estado de los cilindros de la parte baja del motor donado.*

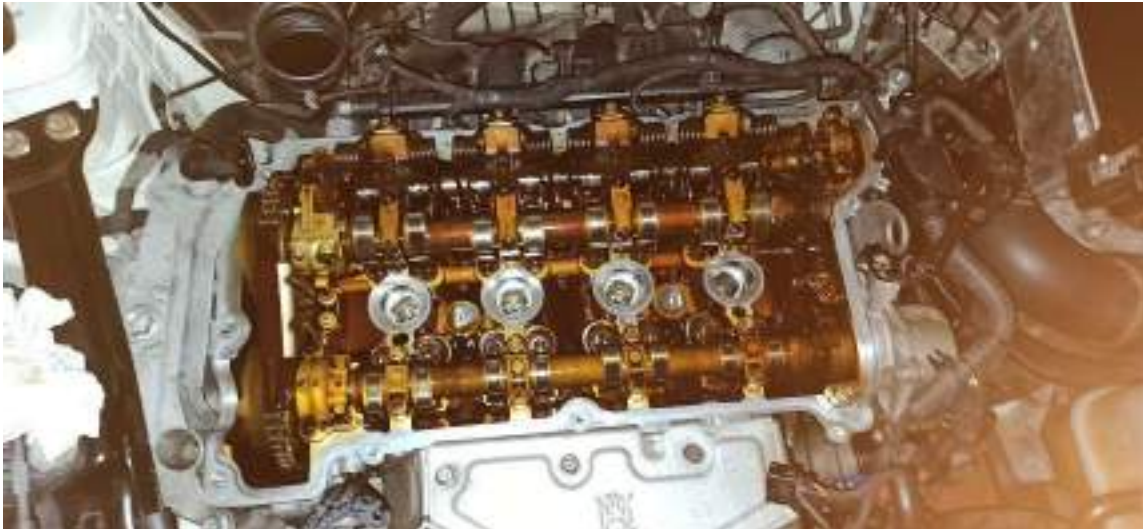
En la imagen se aprecian restos de silicona en los alojamientos de las bobinas. Se procedió a eliminar esa silicona y a limpiar bien el soporte donde apoya la junta de la tapa de balancines.

*Ilustración 19: Soporte tras haber sido limpiado.*

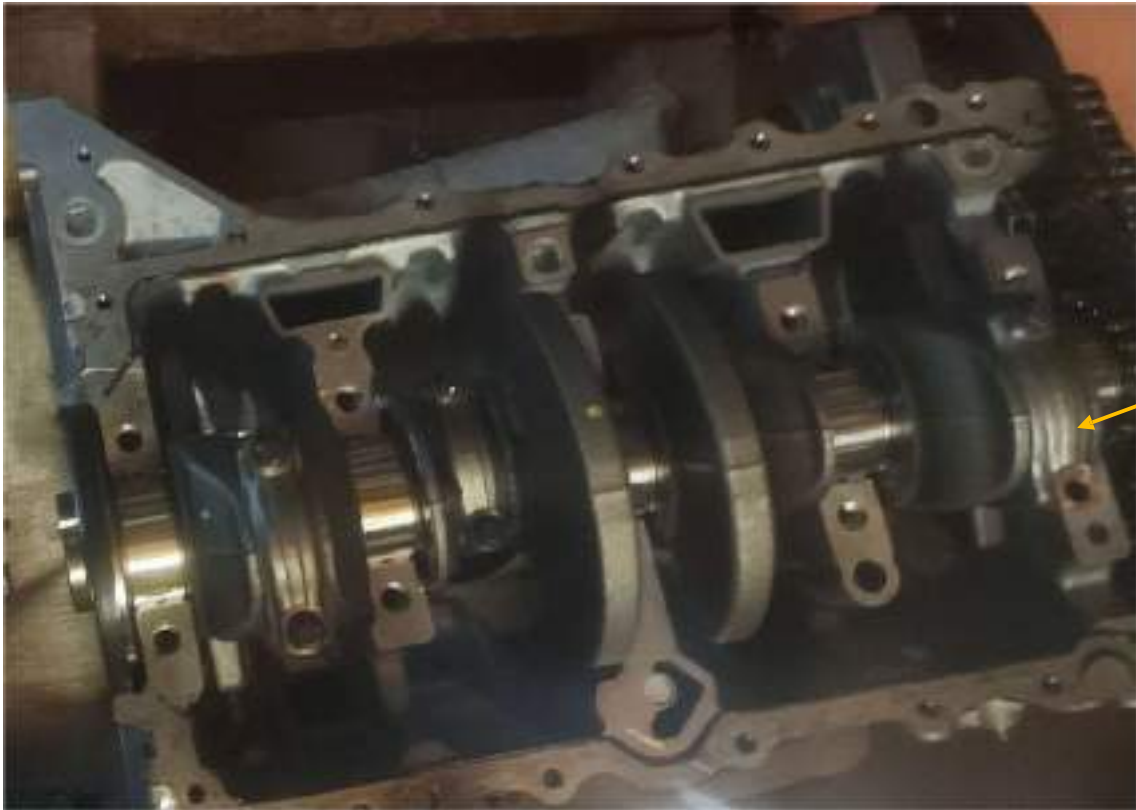
Ahí se detectó que faltaba uno de los ocho tornillos de los sombreretes de biela.

*Ilustración 58: Muestra que faltaba un tornillo a los sombreretes de biela.*

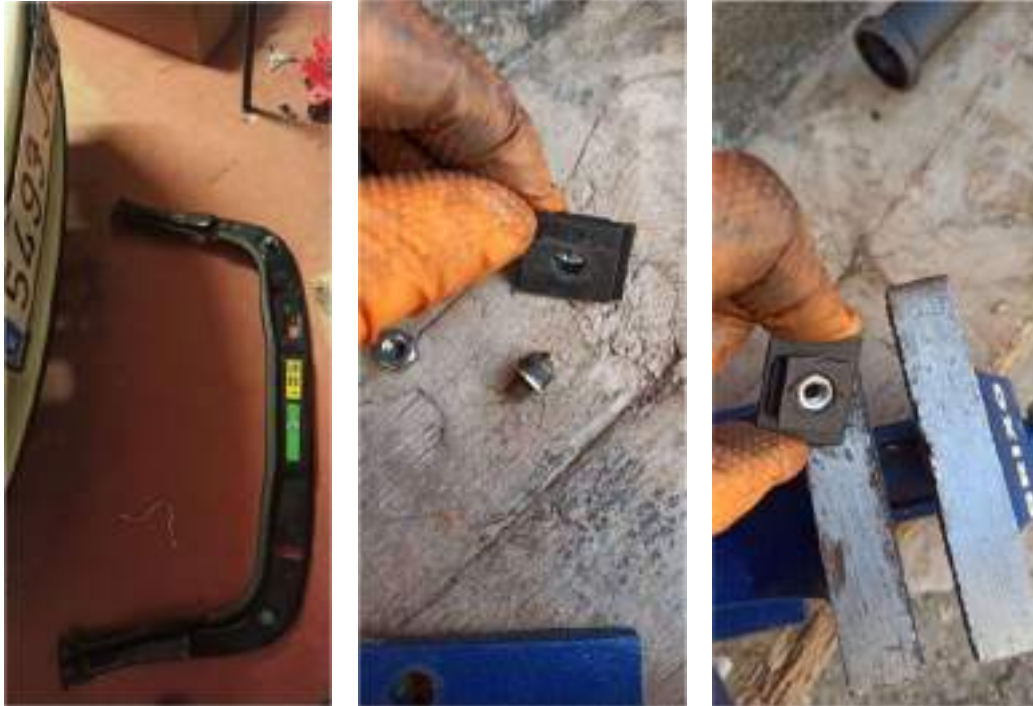
*Ilustración 84: Traviesa superior (izquierda); mecanismo del faro delantero roto (centro); y mecanismo elaborado con el tornillo de banco (derecha).*

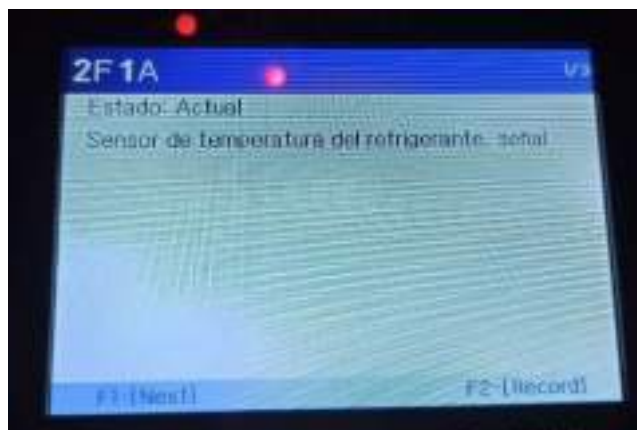
En el libro de “Motores térmicos y sus sistemas auxiliares” de González Calleja se señala expresamente que la avería de “tiempo excesivo para alcanzar la temperatura de régimen” se debe a “por defecto del termostato, que se ha quedado abierto y deja pasar el líquido refrigerante al radiador cuando el motor está en frío”<sup>8</sup>.

Ilustración 88: Diagnóstico de la máquina de diagnosis sobre sensor de temperatura.

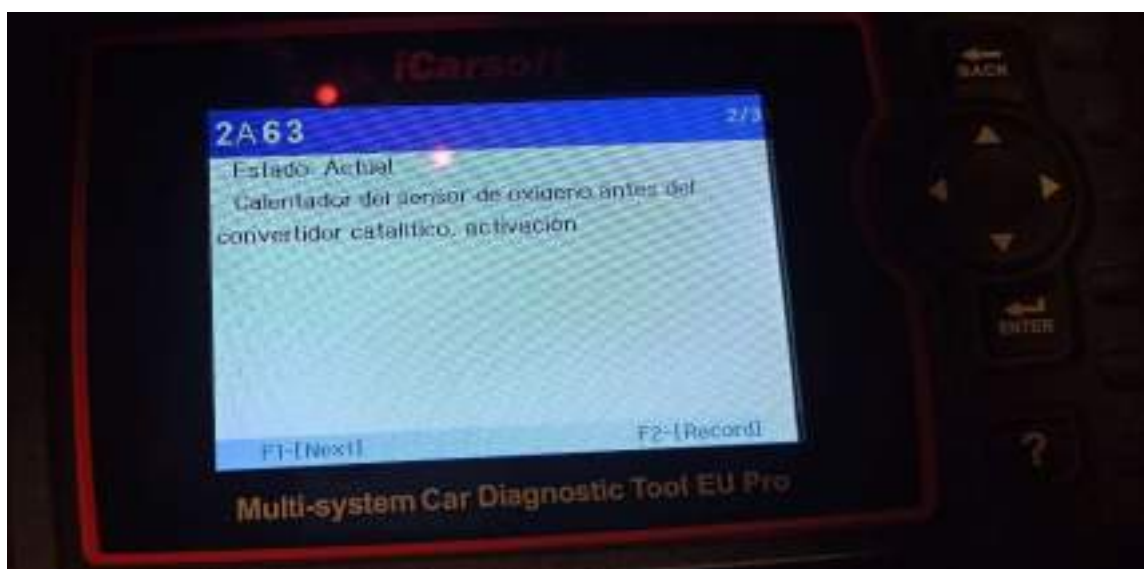
*Ilustración 91: Máquina de diagnosis mostrando el fallo en la sonda lambda.*

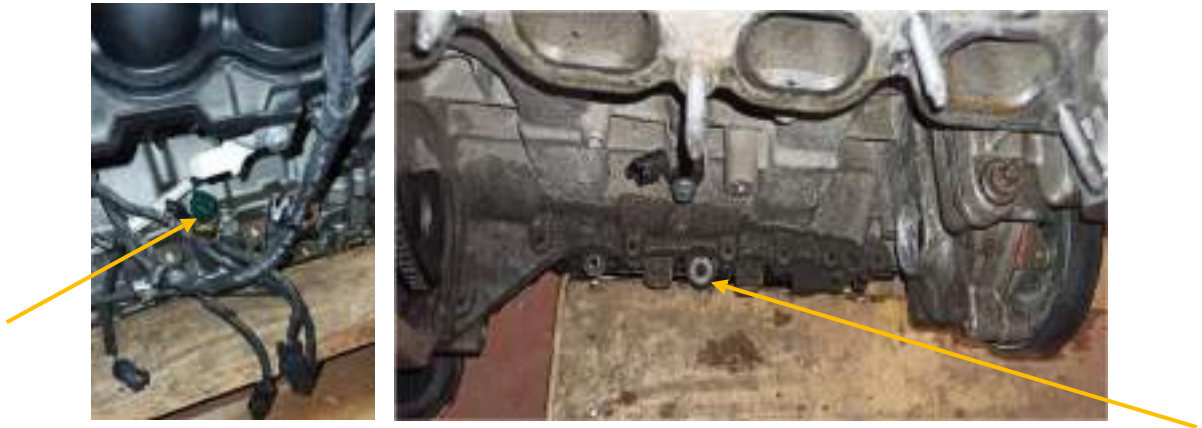
*Ilustración 94: Sonda de nivel de aceite del motor donado (izquierda) y tornillo que aparecía en ese lugar en el motor original (derecha).*
