# ESTUDIO TÉCNICO, ANTECEDENTES Y REPARACIÓN DE UN MINI ONE

IES SAN BLAS  
PROYECTO DE  
GRADO SUPERIOR  
AUTOMOCIÓN  
2021-2022

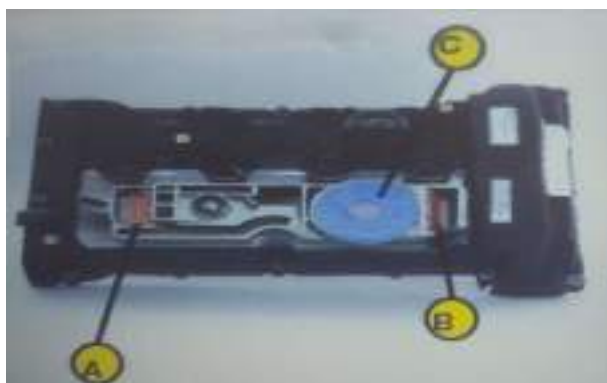
El entrevistado afirmaba que el consumo de aceite podía deberse a una válvula que iba dentro de la tapa de balancines que convertía los gases, los vapores de aceite, los condensaba y los devolvía al cárter para que no fueran a la admisión y provocaran humo; que esa válvula se rompía con mucha frecuencia, debido, en su opinión, a un fallo de diseño; y que esa válvula no se podía cambiar de manera individualizada, sino que había que cambiar toda la tapa de balancines.

La válvula a la que hacía referencia el entrevistado se denomina válvula de Blow by; es la encargada de limitar la reaspiración de los vapores de aceite; y está señalizada con la letra C en la ilustración que se muestra a continuación. Por su parte, las válvulas A y B señalizadas también en la ilustración 3 permiten regular la reaspiración de los vapores de aceite en función de la presión de la sobrealimentación.

*Ilustración 4: Detalle de las válvulas de la tapa de balancines. Fuente: Magneti Marelli.*

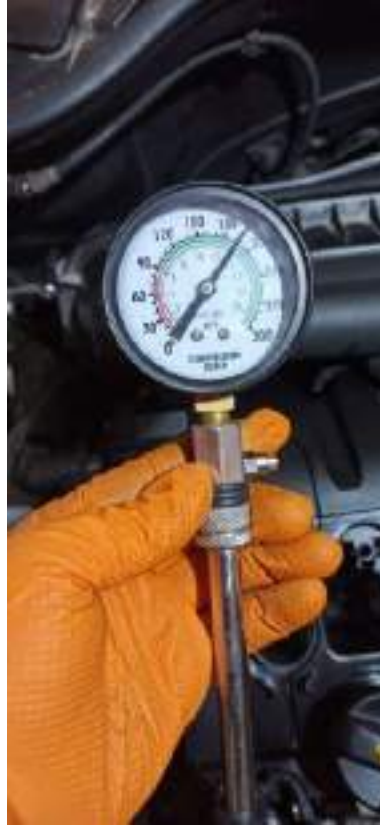
Se midieron las compresiones de los cuatro cilindros del motor con un compresímetro para valorar el estado de los cilindros y sus segmentos. La compresión de los cilindros fue aproximadamente de 13 en los cuatro cilindros como se puede apreciar en las imágenes tomadas cilindro a cilindro y que se muestran a continuación.

*Ilustración 8: Verificación compresión primer cilindro.*

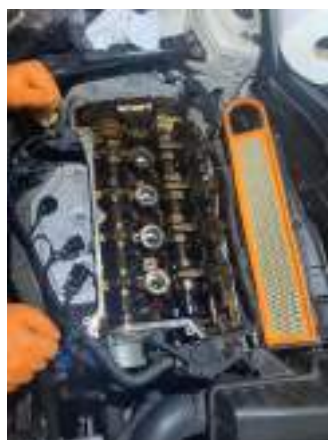
*Ilustración 18: Parte superior de la culata tras retirarle la tapa de balancines antigua.*

En la imagen se aprecian restos de silicona en los alojamientos de las bobinas. Se procedió a eliminar esa silicona y a limpiar bien el soporte donde apoya la junta de la tapa de balancines.

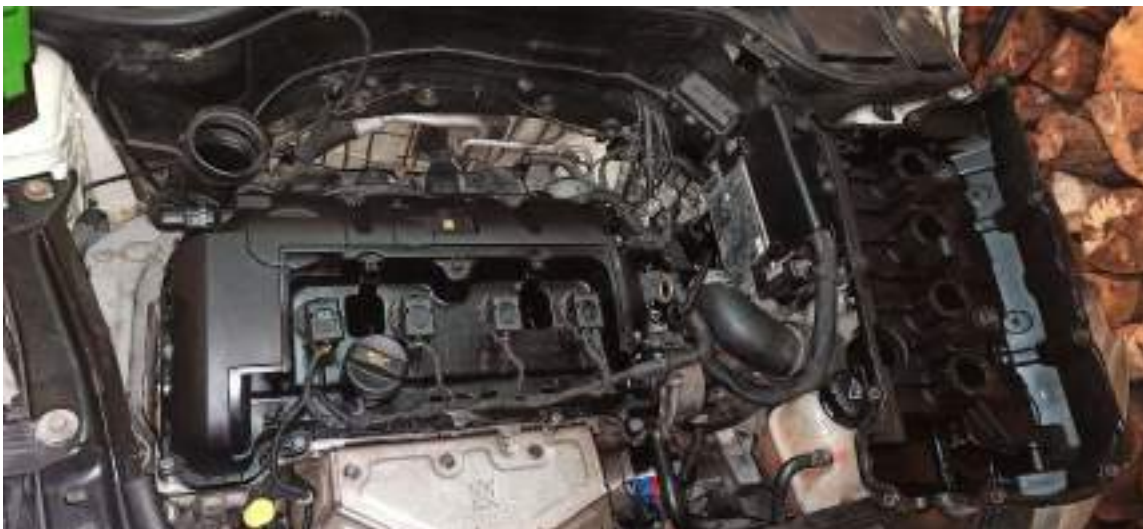
*Ilustración 20: Tapa de balancines ya instalada junto a la tapa antigua.*

Con este cambio de la tapa disminuyó bastante el consumo de aceite, pues se puso a nivel tras el cambio de la tapa de balancines, y se usó durante dos

El montaje de la nueva tapa de balancines se efectuó siguiendo en orden inverso los pasos arriba detallados. Aunque el apriete de los tornillos se tenía que realizar en cruz siguiendo las especificaciones para este motor que eran un preapriete de 0,2 m.daN, es decir, 2 Nm y un apriete de 1 m.daN, es decir, de 10 Nm. A continuación, se muestra imagen de la tapa ya instalada junto a la tapa antigua.

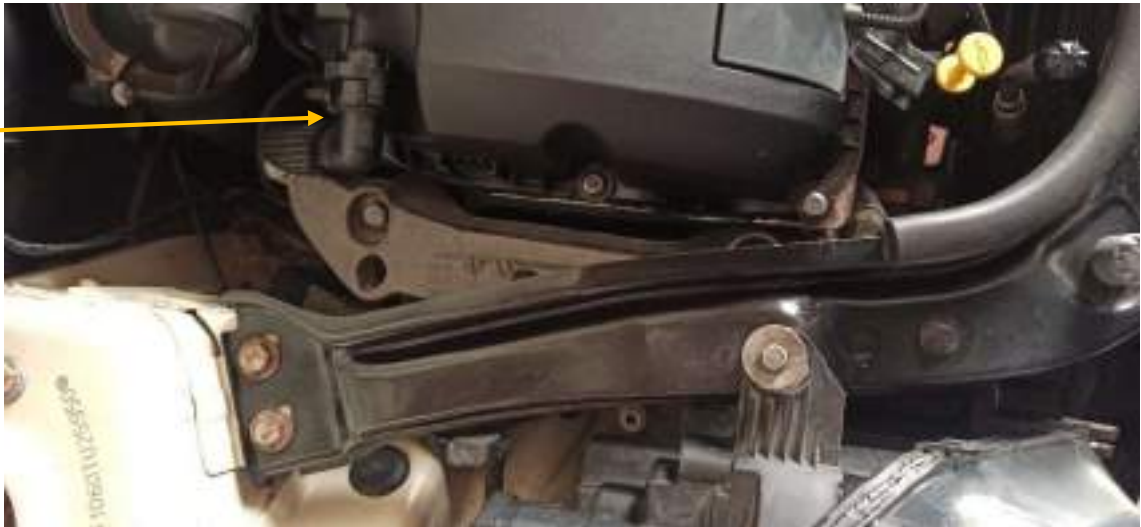
*Ilustración 26: Tubo de recirculación de gases (marcado con flecha amarilla).*

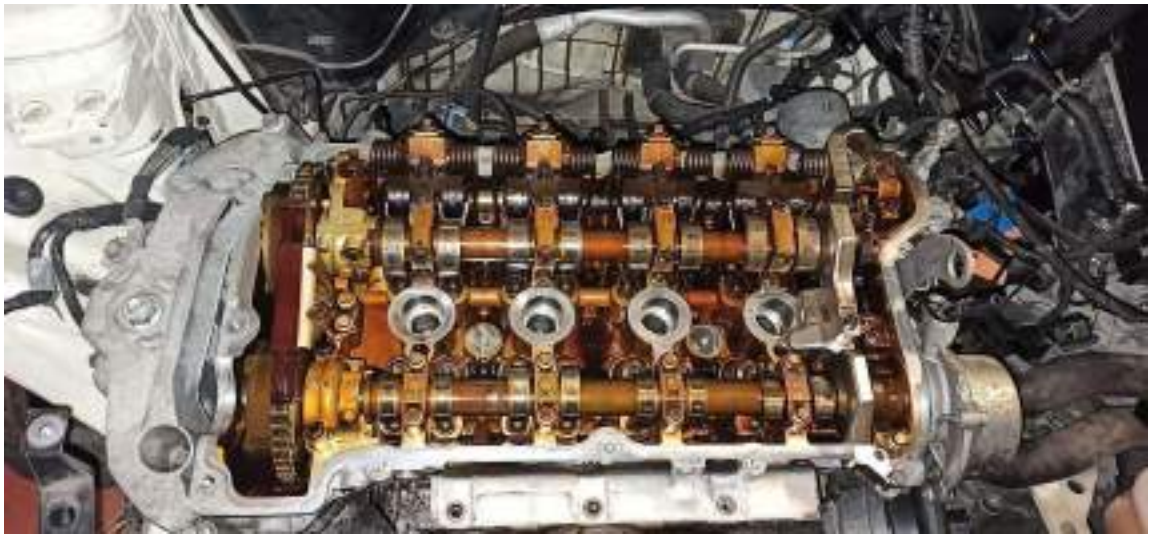
*Ilustración 36: Parte superior de la culata tras quitarle la tapa de balancines nueva y con el útil de calado.*

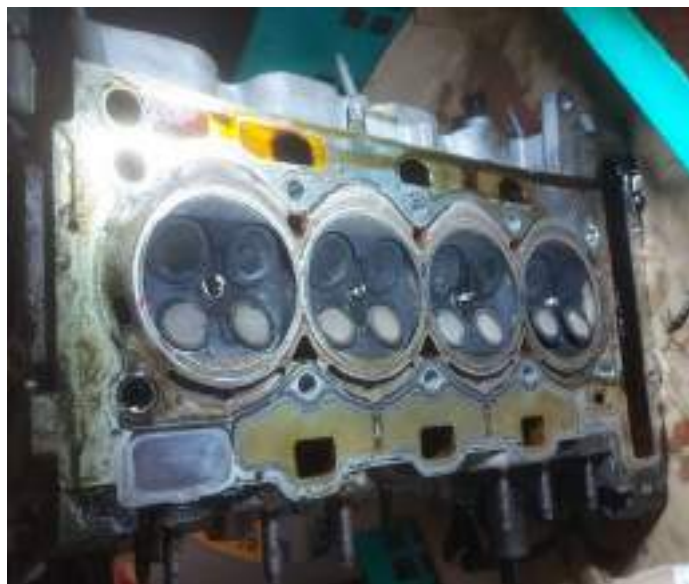
También se procedió a separar la culata de la parte baja en el motor donado siguiendo exactamente los mismos pasos descritos arriba para poder llevarla a Rectificados Castilla. Ahí se vio claramente el excelente estado de los asientos de válvula de la culata donada a diferencia de los de la culata original, como se aprecia a continuación. Las válvulas de la culata original tenían bastante holgura en sus guías y por ahí es por donde venía parte del consumo de aceite. Esto se puede ver confirmado en el libro “Motores térmicos y sus sistemas auxiliares” de González Calleja<sup>7</sup>, donde se afirma que el consumo excesivo de aceite, entendiéndose por ello “cuando el consumo de aceite es superior a 0,25 litros cada 1.000 kilómetros” (que es lo que le ocurría al vehículo estudiado), puede deberse a circunstancias como el “paso del aceite de las guías y retenes de válvulas” o el “engomado de los segmentos”, que es lo que le pasaba al vehículo como se puede deducir de las siguientes imágenes.

*Ilustración 38: Parte inferior de la culata original.*

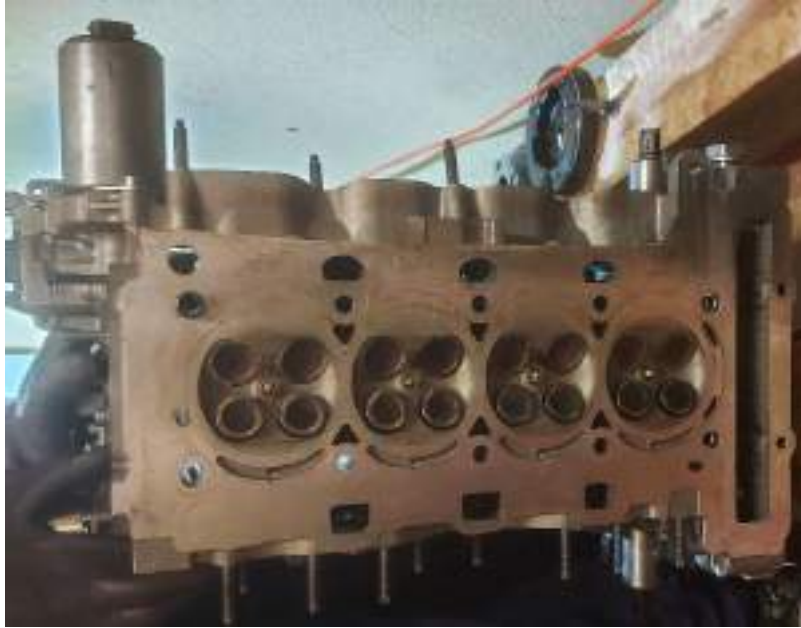
*Ilustración 39: Parte inferior de la culata donada.*

En Rectificados Castilla tras un análisis visual inicial llevado a cabo por el técnico especialista y una medición posterior del estado de los retenes, las válvulas, las guías y los asientos de válvulas de ambas culatas, este aconsejó

utilizar la culata donada, instalándole a la culata donada los muelles de alzada variable de la culata original y montando correctamente los componentes de la culata donada. Se muestra a continuación, en primer lugar, el lustroso estado de la culata donada tras su verificación, que no rectificación, pues no fue necesario proceder a ello; y, a continuación, ambas culatas, una vez verificadas, cargadas nuevamente en el maletero del vehículo para su traslado al pueblo.

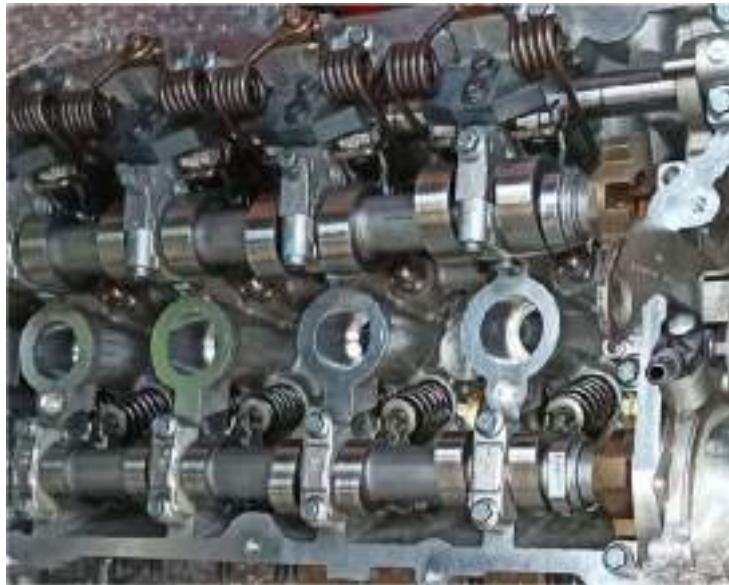
*Ilustración 41: Culata del motor donado tras su verificación y montaje correcto en Rectificados Castilla.*

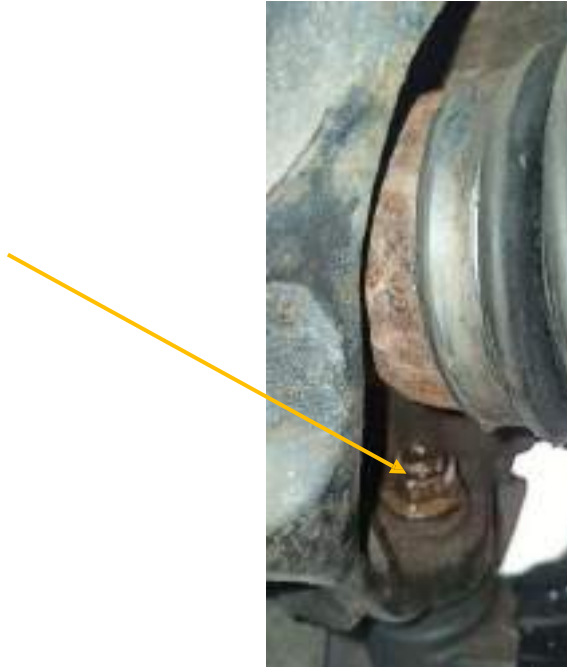
- Quitar el aceite de la caja de cambios.
- Quitar la tubería del líquido de frenos que acciona el embrague.
- Quitar el soporte motor inferior y desmontar las transmisiones delanteras.  
En concreto, fue especialmente complicado quitar la tuerca que se aprecia en la imagen que es la que sujeta la rótula.

*Ilustración 44: Tuerca de la rótula.*

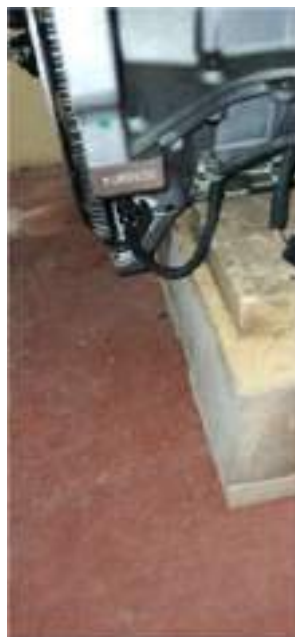
Ilustración 61: Sensor de posición del volante de inercia del motor donado.

Se hizo siguiendo las indicaciones del Manual de Taller que pedían un preapriete de 8 Nm, un apriete de 30 Nm y un apriete angular de 90° que se llevó a cabo con la ayuda del transportador de ángulos Dexter, al que se hacía referencia en el listado de materiales y consumibles adquiridos, recogido en el punto 3.3.

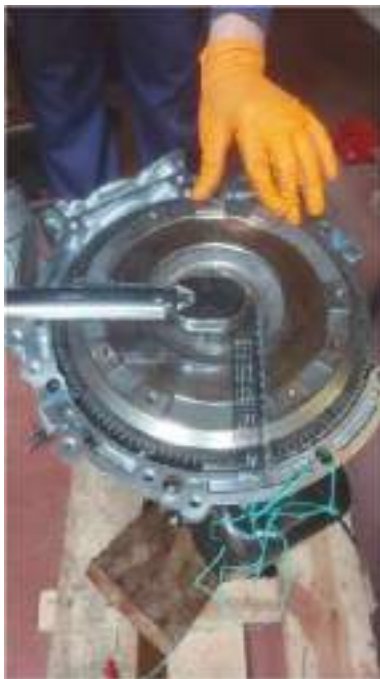
*Ilustración 62: Dando un apriete angular de 90° al volante de inercia tras montarlo en la parte baja del motor donado.*

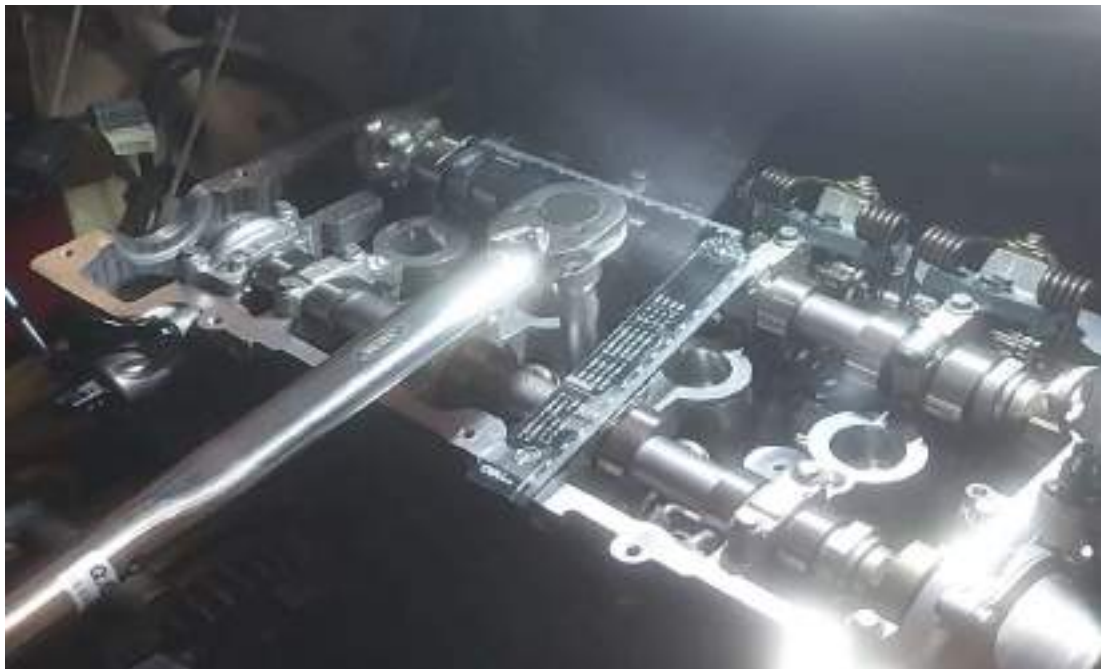
*Ilustración 73: Dinamométrica grande colocada sobre el tornillo 2 para dar el par de apriete angular a 90°.*

En las siguientes imágenes se aprecia al autor del proyecto en proceso de montaje de los tornillos de la culata. En primer lugar, se dio un preapriete de 30 Nm a los tornillos del 1 al 10 con la dinamométrica grande; y de 15 Nm a los tornillos 11 y 12; y de 25 Nm al tornillo 13, en ambos casos con la dinamométrica pequeña. A continuación, se dio un apriete angular de 90° a los tornillos del 1 al 12, y de 30° en el tornillo 13.

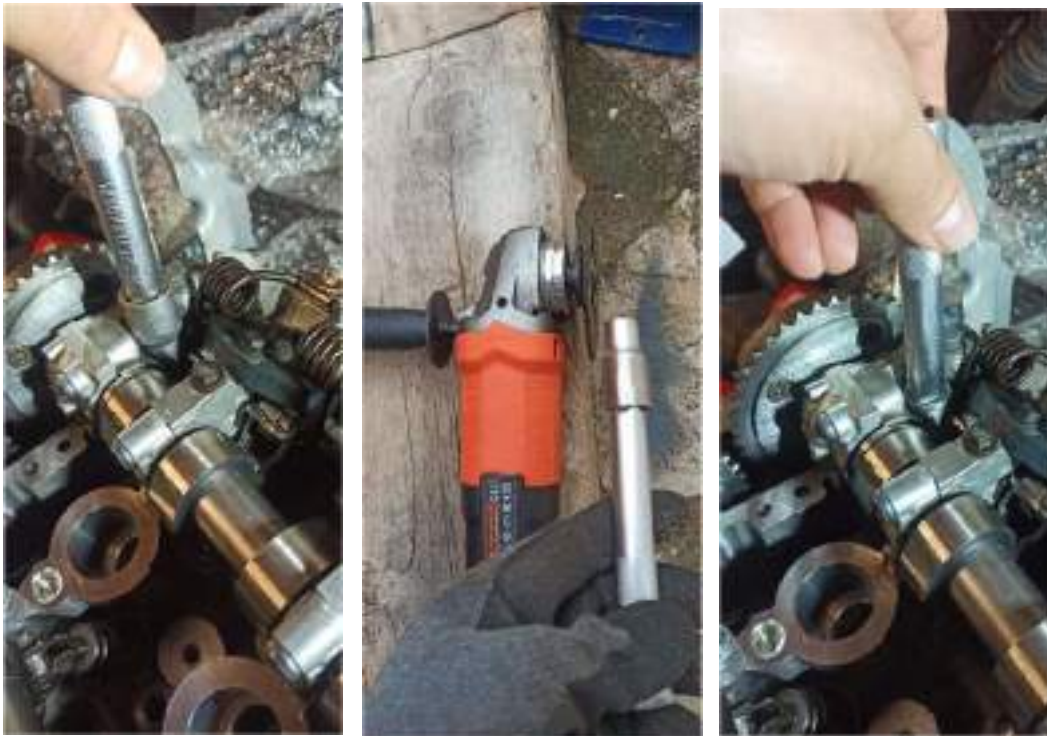
Se encontró especial dificultad para poder introducir una llave que apretase el tornillo número 8. Se buscó una llave 12 de torx invertida larga, pero no se encontró, por lo que se aprovechó que se disponía de dos llaves de 12 de torx invertida cortas y se rebajó, con ayuda de una radial, una de ellas de manera que se pudo introducir el tornillo número 8. En las siguientes imágenes se muestra el proceso.

*Ilustración 74: La llave 12 torx que no entraba (izquierda); su rebaje con radial (centro); y ya entrando (derecha).*

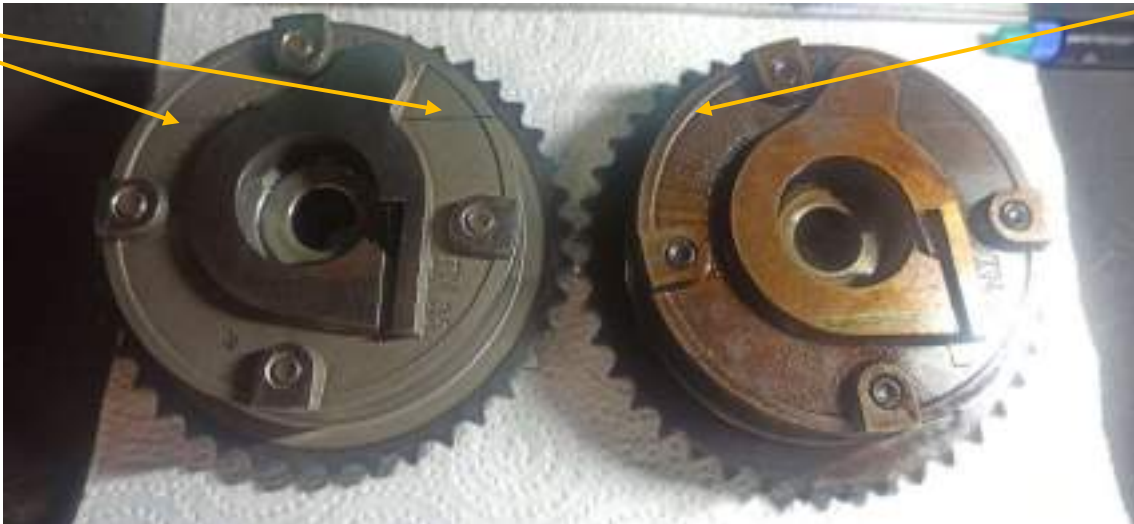
*Ilustración 75: Ruedas dentadas de los árboles de levas de ambas culatas con las marcas*

Antes de hacer las marcas se intentó corroborar con un experto, pero no se pudo contactar con él hasta una vez montada la distribución y ahí se supo que, en realidad, las ruedas dentadas no llevaban posición.

Una vez finalizado el apriete de los 13 tornillos, se procedió a calar la distribución y a montar la cadena y las ruedas dentadas de los árboles de levas. Antes de desmontar las ruedas dentadas de los árboles de levas del motor original se había procedido a hacerles marcas para replicarlas en las ruedas dentadas de los árboles de levas del motor donado. En la siguiente imagen se pueden apreciar ambas ruedas dentadas con sendas marcas.

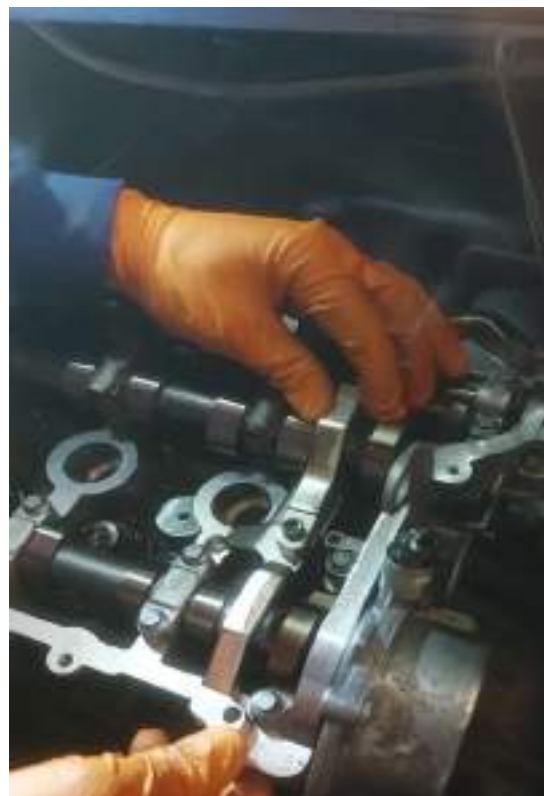
*Ilustración 76: Útil de calado de la distribución ya colocado en su posición.*

A continuación, se procedió al calado de la distribución, tanto en la parte inferior mediante el pasador, como en la culata mediante el útil correspondiente como se aprecia en la siguiente imagen.

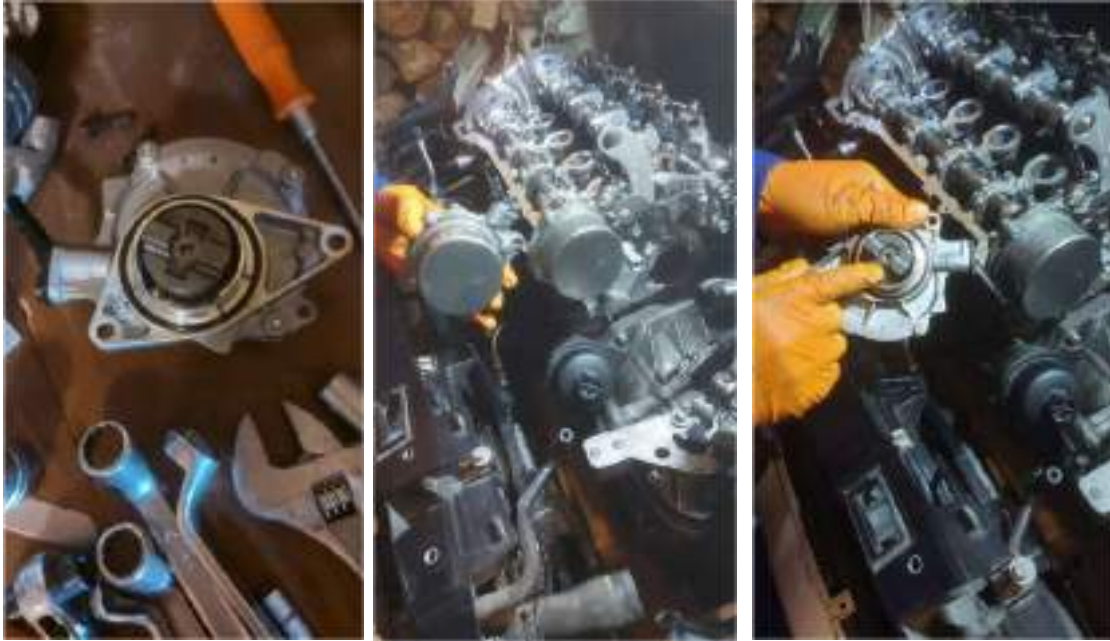
Dado que el motor giró un poco al principio, pero luego se quedó frenado, se procedió a ver cuál era el motivo de ello, y se concluyó que el mecanismo de vacío del árbol de levas de escape se quedaba frenado; se retiró el que llevaba el motor donado; y se sustituyó por el que tenía el motor original. Con eso se consiguió que el motor girase correctamente.

*Ilustración 77: Mecanismo de vacío del árbol de levas de escape (izquierda); y ya instalado (centro y derecha).*

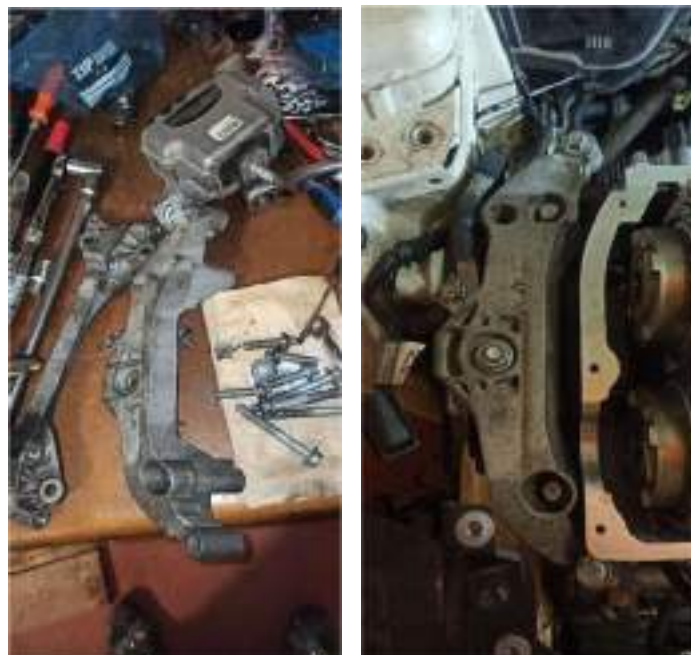
*Ilustración 78: Soporte motor derecho y tornillos antes de ser montado (izquierda) y ya montado (derecha)*

A continuación, se instalaron los soportes motor derecho e izquierdo.

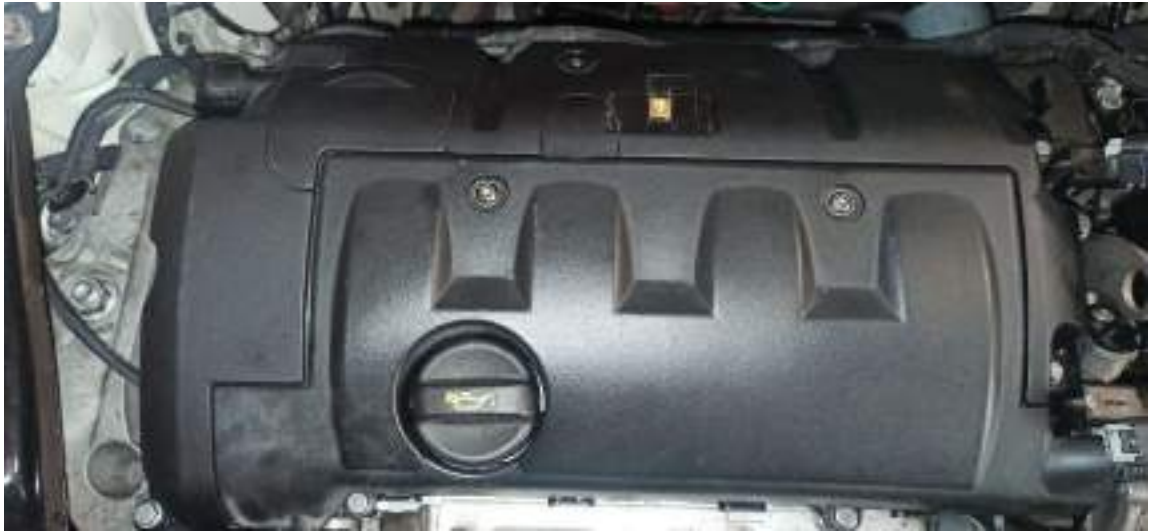
*Ilustración 79: Tapa de balancines ya instalada.*

Finalmente, se procedió a instalar la tapa de balancines que se había comprado en el mes de febrero de 22.

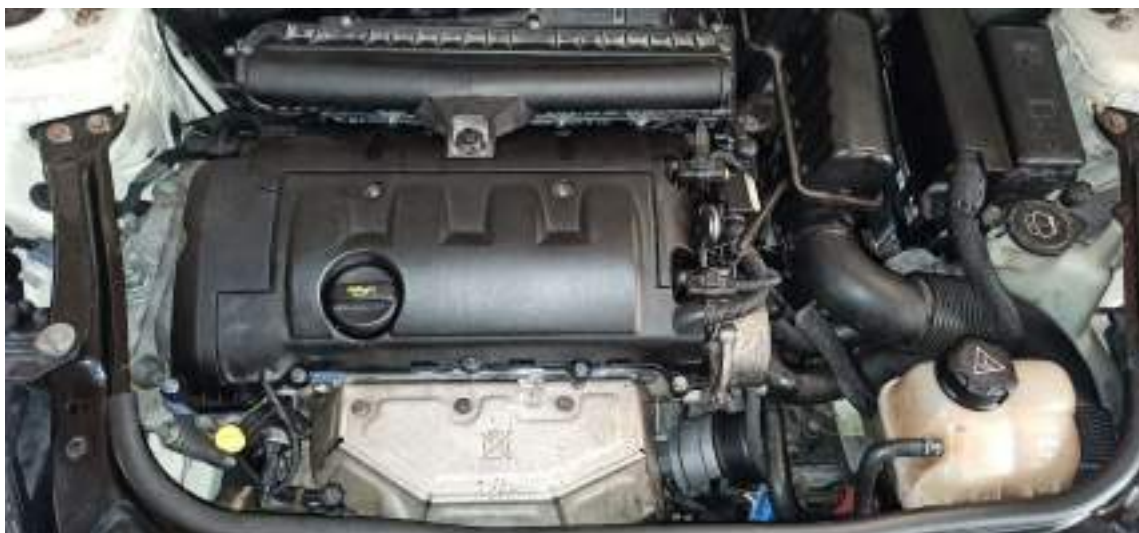
*Ilustración 81: Cablería, colector de admisión, colector de escape y filtro de aire ya instalados.*

A continuación, se montaron, en primer lugar, los manguitos de refrigeración y del sistema de calefacción. Los siguientes pasos fueron montar la cablería, el colector de admisión, el colector de escape (incluido catalizador y sondas lambda), y el filtro de aire, como se aprecia en la siguiente imagen.

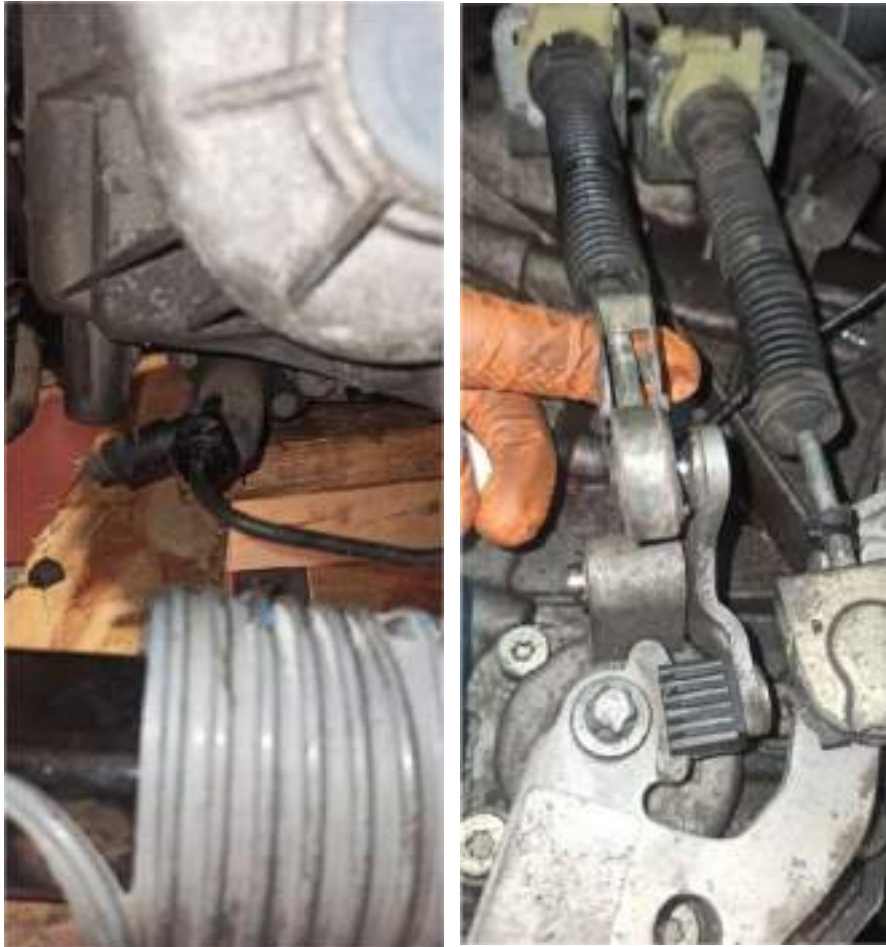
*Ilustración 82: Canalización del líquido de freno que acciona el cilindro del embrague (izquierda) y mecanismos de sujeción de los cables de la selección de marchas (derecha).*

A continuación, se montaron las transmisiones. Luego, se montó la canalización del líquido de frenos que acciona el cilindro del embrague, como se

aprecia en la siguiente imagen, y se purgó el circuito. El paso siguiente fue montar los cables selectores de las marchas que se muestran a continuación.

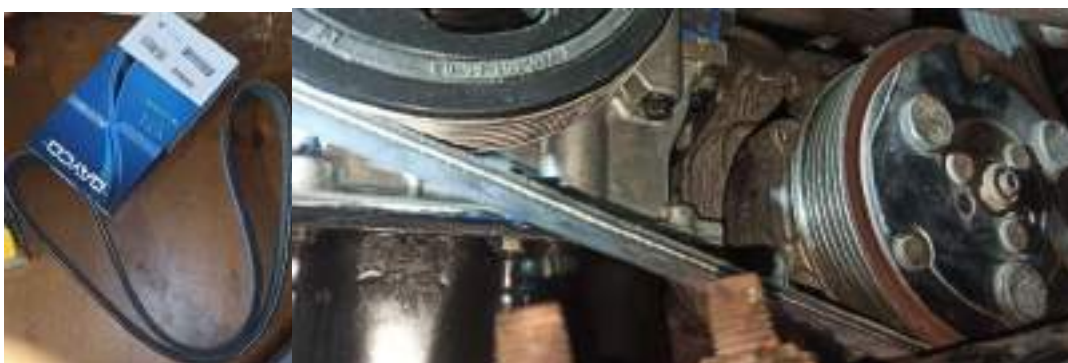
*Ilustración 83: Correa de accesorios nueva (izquierda) y una vez montada (derecha).*

Seguidamente, se montó la correa de accesorios que se había adquirido nueva.

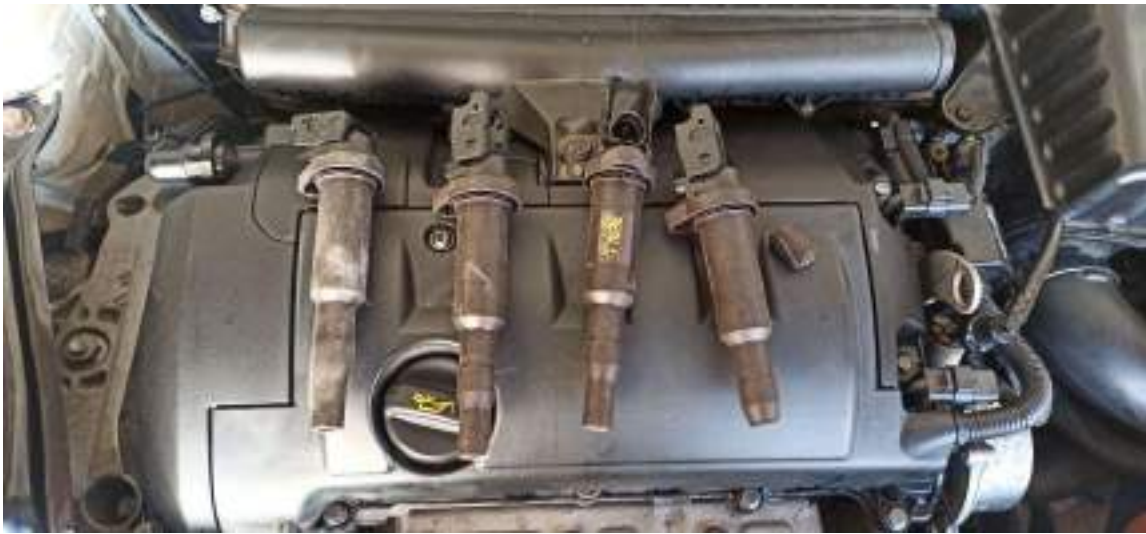
*Ilustración 86: Bobinas viejas tras proceder a su cambio.*

Así mismo, se hizo uso de otras piezas que fueron donadas conjuntamente con el motor, en concreto, se procedió a cambiar los inyectores, las bobinas y las bujías.

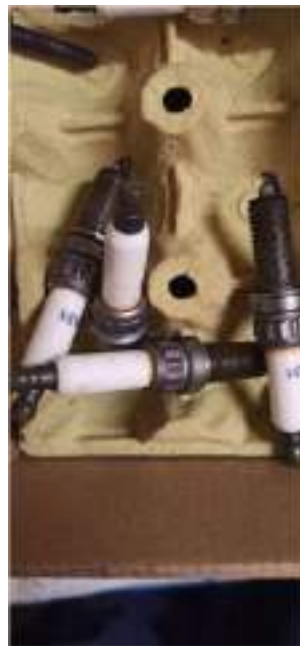
*Ilustración 87: Bujías antiguas.*

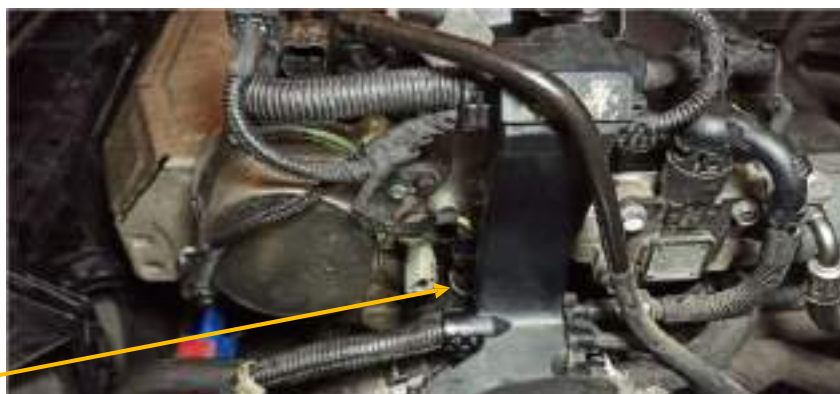
Así mismo, el motor donado venía con una sonda de temperatura de agua nueva y dado que al poner en marcha el vehículo se ponía en funcionamiento inmediatamente el ventilador del radiador y que la máquina de diagnóstico que se pasó antes de iniciar los trabajos sobre el vehículo mostraba ese fallo, como se aprecia en la siguiente imagen, se aprovechó a sustituir la sonda de temperatura original que tenía el MINI ONE por esta nueva.

En el libro de “Motores térmicos y sus sistemas auxiliares” de González Calleja se señala expresamente que la avería de “tiempo excesivo para alcanzar la temperatura de régimen” se debe a “por defecto del termostato, que se ha quedado abierto y deja pasar el líquido refrigerante al radiador cuando el motor está en frío”<sup>8</sup>.

Ilustración 89: Sonda de temperatura de agua sustituida.

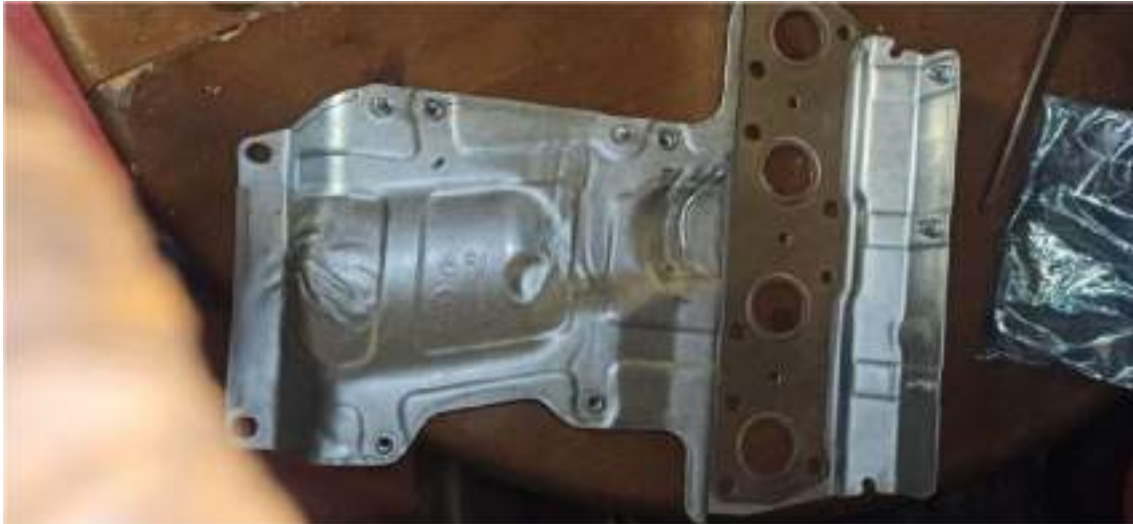
*Ilustración 90: Junta del colector de escape.*

Así mismo, se usó la junta de escape que venía con el motor donado.
